## 地上デジタル放送の受信障害に関する調査研究

地上デジタル放送受信障害研究委員会

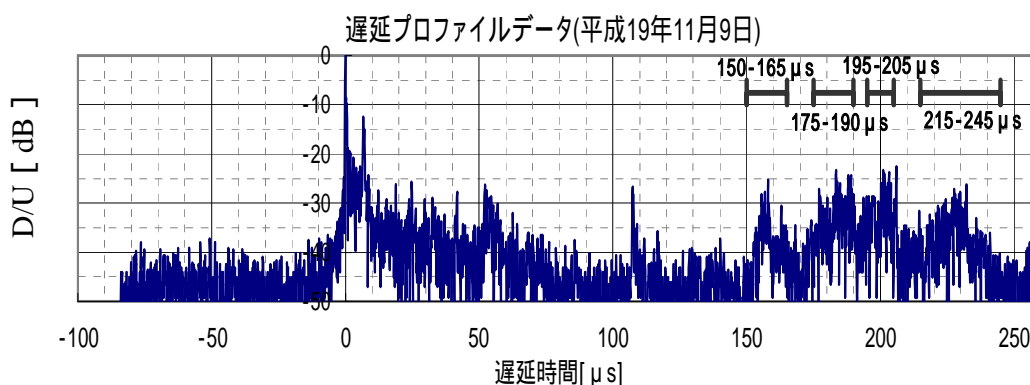
図1は、新百合ヶ丘事業所で地上デジタル放送のch 21 受信波の遅延プロファイルを測定した結果である。遅延時間100  $\mu\text{s}$ 以内の反射波が、多数測定されているが、ガードインターバル(以下GI)126  $\mu\text{s}$ を越えて250  $\mu\text{s}$ までの反射波も多数受信されている。その他のチャンネルも同様に、GIを越える反射波が測定されている。

図1 新百合ヶ丘事業所での受信波の遅延プロファイル(ch.21)の例

図1のGI越え反射波の遅延時間を4つの範囲にブロック分けして、それらの遅延時間範囲で発生する可能性のある範囲を送信点と受信点を焦点とする楕円軌跡で色分けして、図2に示した。同図には、受信点からの見通しの地域を緑色で示したが、いずれの地域とも標高500mから1700m程度の山岳地域の山肌になっている。なお、同図にはこれらの山岳の名称を示した。

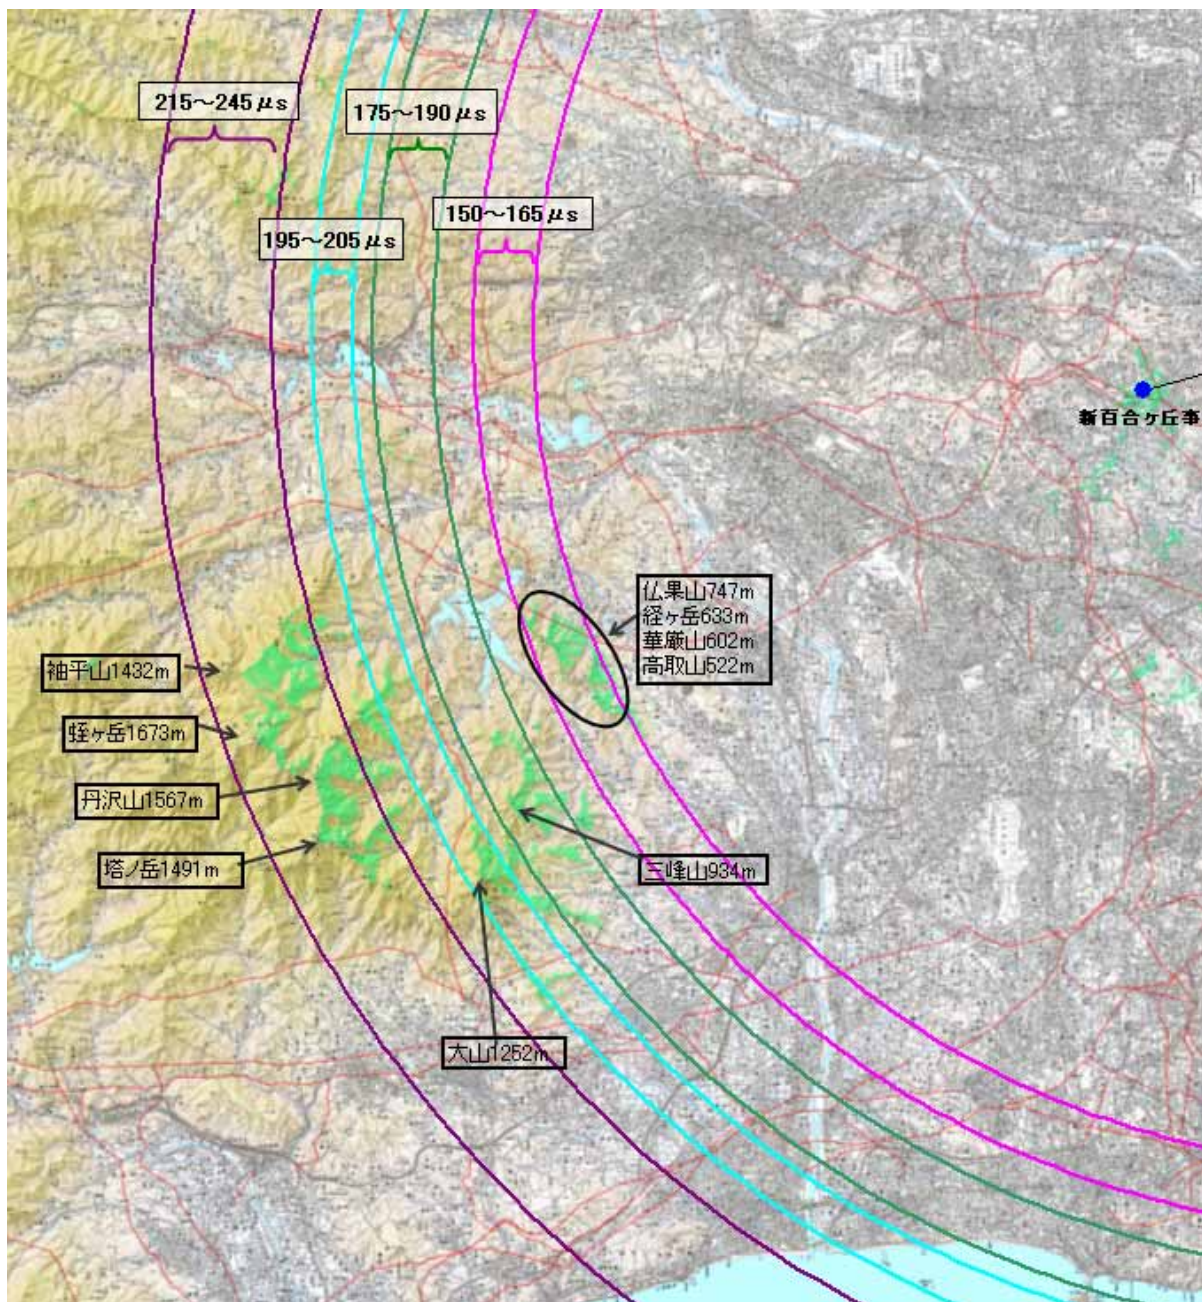
図2 新百合ヶ丘事業所への遅延波の発生場所・楕円軌跡図

: 新百合ヶ丘事業所から見通しの地域  
(カシミールで作成)

これらの結果からGI越えの反射波が遠方の山岳からの反射波によって受信不良になっていることが推測された。

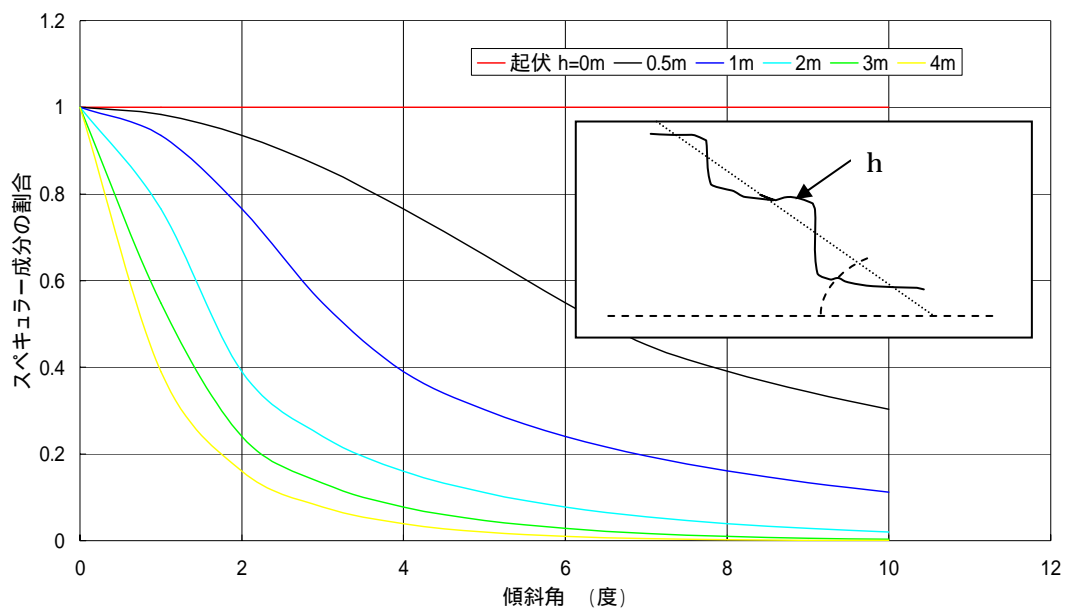
図3 逓減係数の周波数500MHzでの計算例

図3は、山肌に見立てた斜面上に電波が水平方向に入射する時の逓減係数、すなわちスペキュラー成分割合を示すが、 $h=2\text{ m}$ 以上とすると、ほとんど拡散成分のみが山肌からの反射波と推測できる。

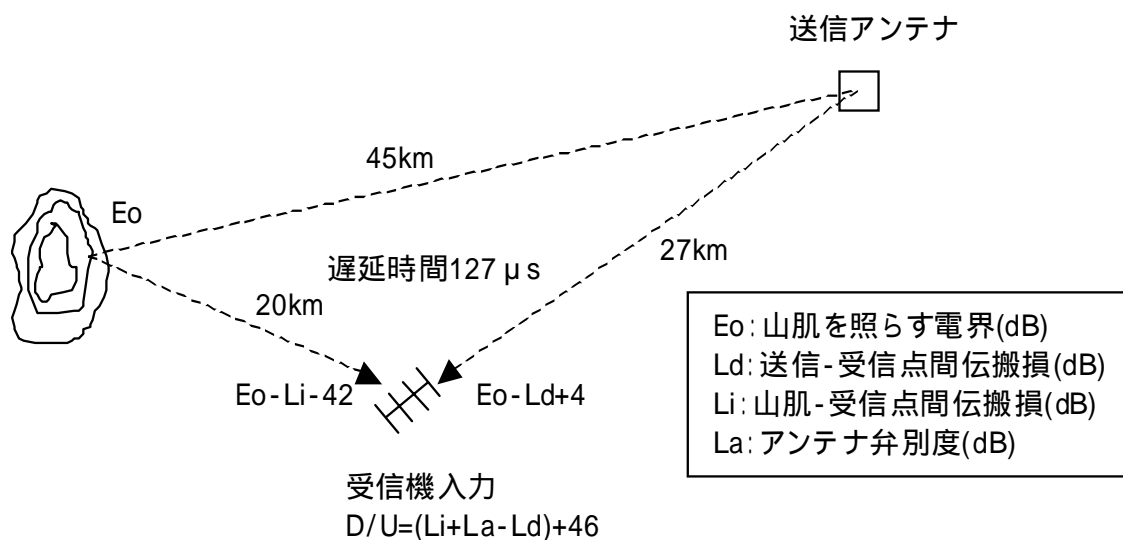
送信点および受信点ならびに山肌が、図 4 に示すような配置例にある時の受信点での反射波の D/U 比は、希望・妨害波の比に受信アンテナの弁別度を考慮すると、

$$\frac{D}{U} = 46 - (L_d - L_i - L_a) \quad (\text{dB})$$

で表すことができる。山肌の標高が高いと山肌からの伝搬損失が、希望波の伝搬損失より少ないことがあるので、問題となる D/U 比の値になる可能性がある。

図 4 山肌反射波の D/U 比の推定

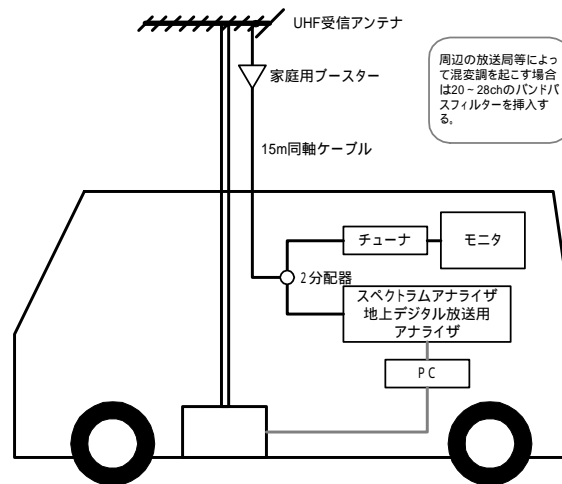
図 5 に示すように、アンテナポール付きの測定車に測定機材を搭載して、事前に電波伝搬シミュレーションソフト「ミスターDENPA」を使用して東京都西部および神奈川県内の電界強度が 50 ~ 60 dB  $\mu$ V/m となる地域を選定して、図 6 に示す地点で調査した。希望波方向が地形の影響を受けて電界強度が低下していて、山岳方向が見通しである。

受信アンテナは、14 素子と 20 素子の八木アンテナを標準として、高性能アンテナとして 30 素子のアンテナを用いた。電界強度が低い地域であるため、標準家庭用と低 NF 家

庭用のブースタをアンテナと組み合わせて用いた。受信機は、地デジチューナ内蔵TV、チューナ内蔵録画機、外付けチューナを計5機種用いた。

図5 地上デジタル放送の受信不良状況調査の測定系統

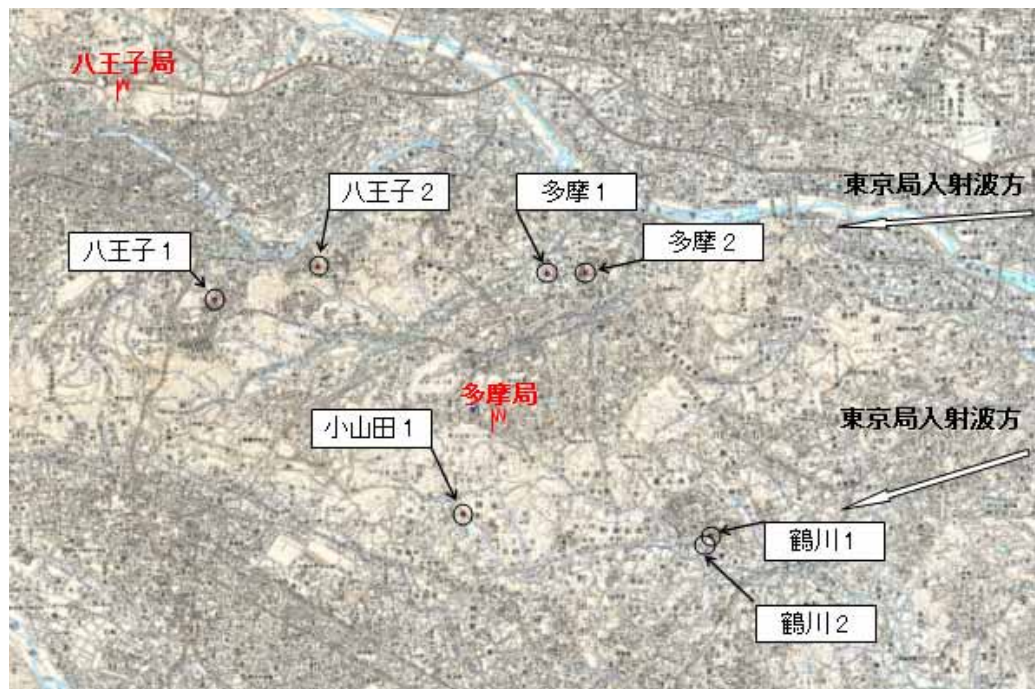
図6 調査地点の地図

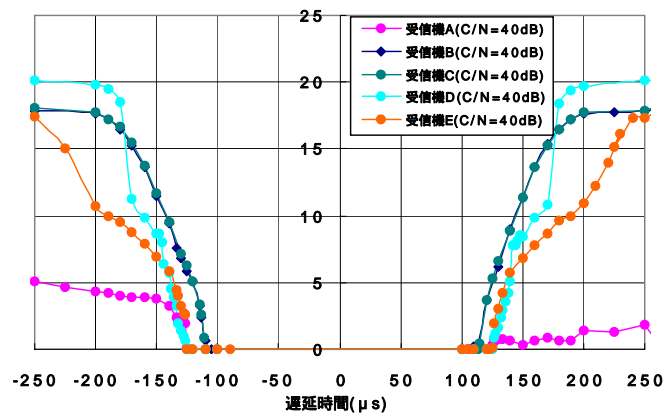
表 2 の調査結果を見ると受信機による差がある。そこで、各受信機の反射波の遅延時間特性(バスタブ特性と呼ぶ)を測定した。図 7 は、測定結果である。G I を越えた遅延時間で、受信可能な反射波DU比にかなりの差がある。この測定結果は、単一の反射波に対する特性であるが、実際の山岳反射波は、ほぼ連続的な遅延時間の複数である。そこで、複数の反射波の場合の特性を測定して見ると、複数波の場合は、各波の電力合成であることが確認できた。

図7 地上デジタル放送受信機のパスタブ特性の調査結果

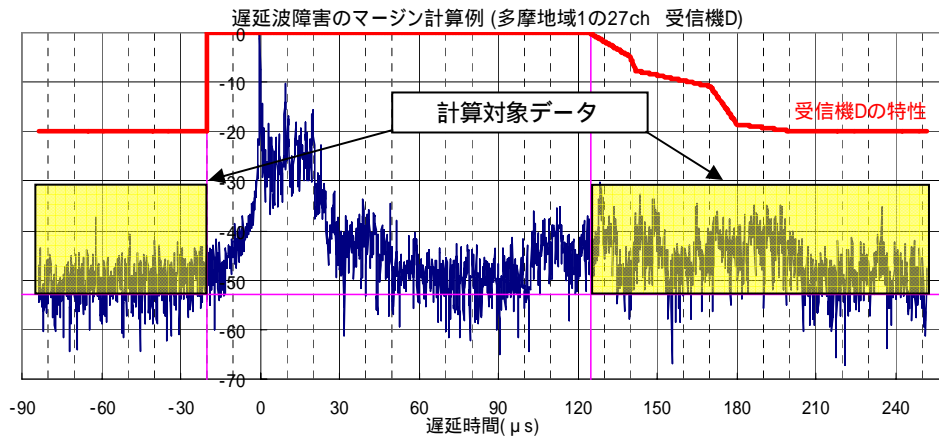
図8 遅延波障害の分析結果からの障害判定方法

図 8 に示す様に各受信機のバスタブ特性と遅延波プロファイル実測データとの差を計算し、その電力合成した値を遅延波障害のマージンとした。この電力を A R I B の技術資料 T R - B 1 4 「地上デジタルテレビジョン放送運用規定」では「不良電力」として定義している。

計算の対象とする遅延時間範囲は、各受信機のバスタブ特性が 0 dB 以外の遅延時間とし、- 2 0 ~ 0  $\mu$ s を計算対象外、- 2 0  $\mu$ s 以下は回り込んで表示された 2 5 0  $\mu$ s 以上として処理した。（図 8 の黄色枠内）

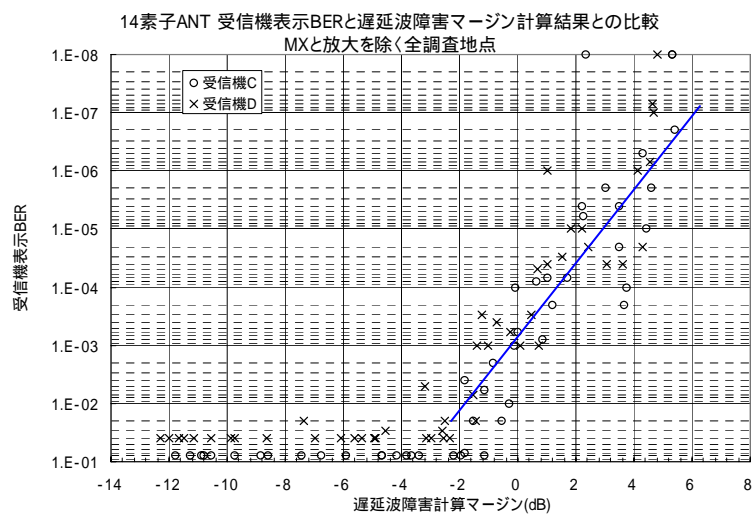
図9 遅延波障害の分析計算マージンと現地調査結果との比較

以上の処理を行って、1 4 素子アンテナで受信機表示の B E R と遅延波マージンとを比較して図 9 に示した。一般的に地デジ受信の所要受信 B E R  $2 \times 10^{-4}$  の点は、約 1 d B となっており、マージンを適切に示している。

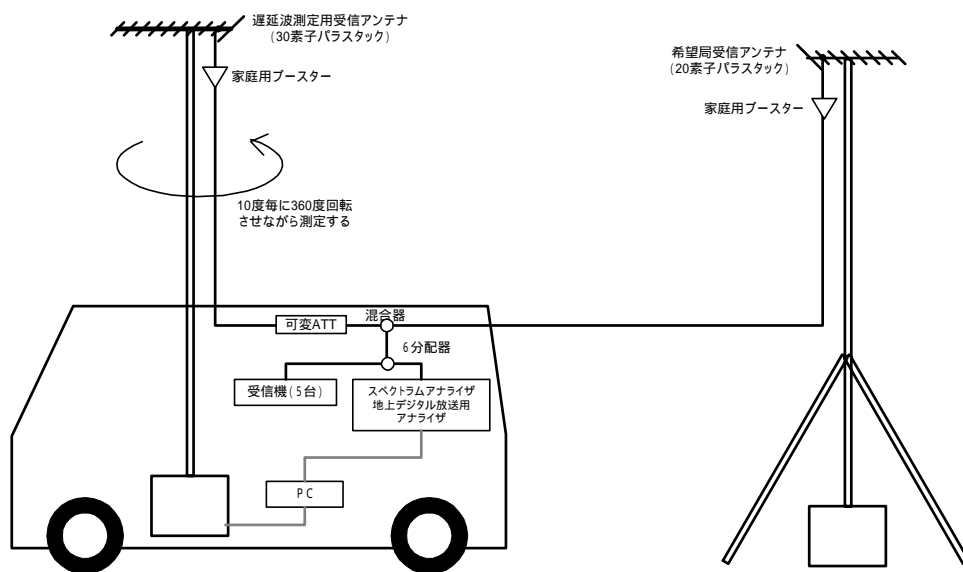
図 1 0 に示す様に、受信アンテナを 2 基設置し、それらを混合し、一方の受信アンテナ（2 0 素子アンテナ）を希望局である東京方向に固定し、もう一方の受信アンテナ（3 0 素子アンテナ）を 1 0 度毎に 3 6 0 度回転させながら、遅延プロファイルを測定した。なお、遅延波の電圧が上昇しても希望波にプロファイルがロックするように、回転させる受信アンテナの出力にアッテネーターを挿入した。

図 1 0 反射波障害の原因調査の測定系統図

なお、3 0 素子のアンテナの偏波面を垂直として実験したところ、偏波面の識別度（偏波面効果）が約 8 d B 認められた。

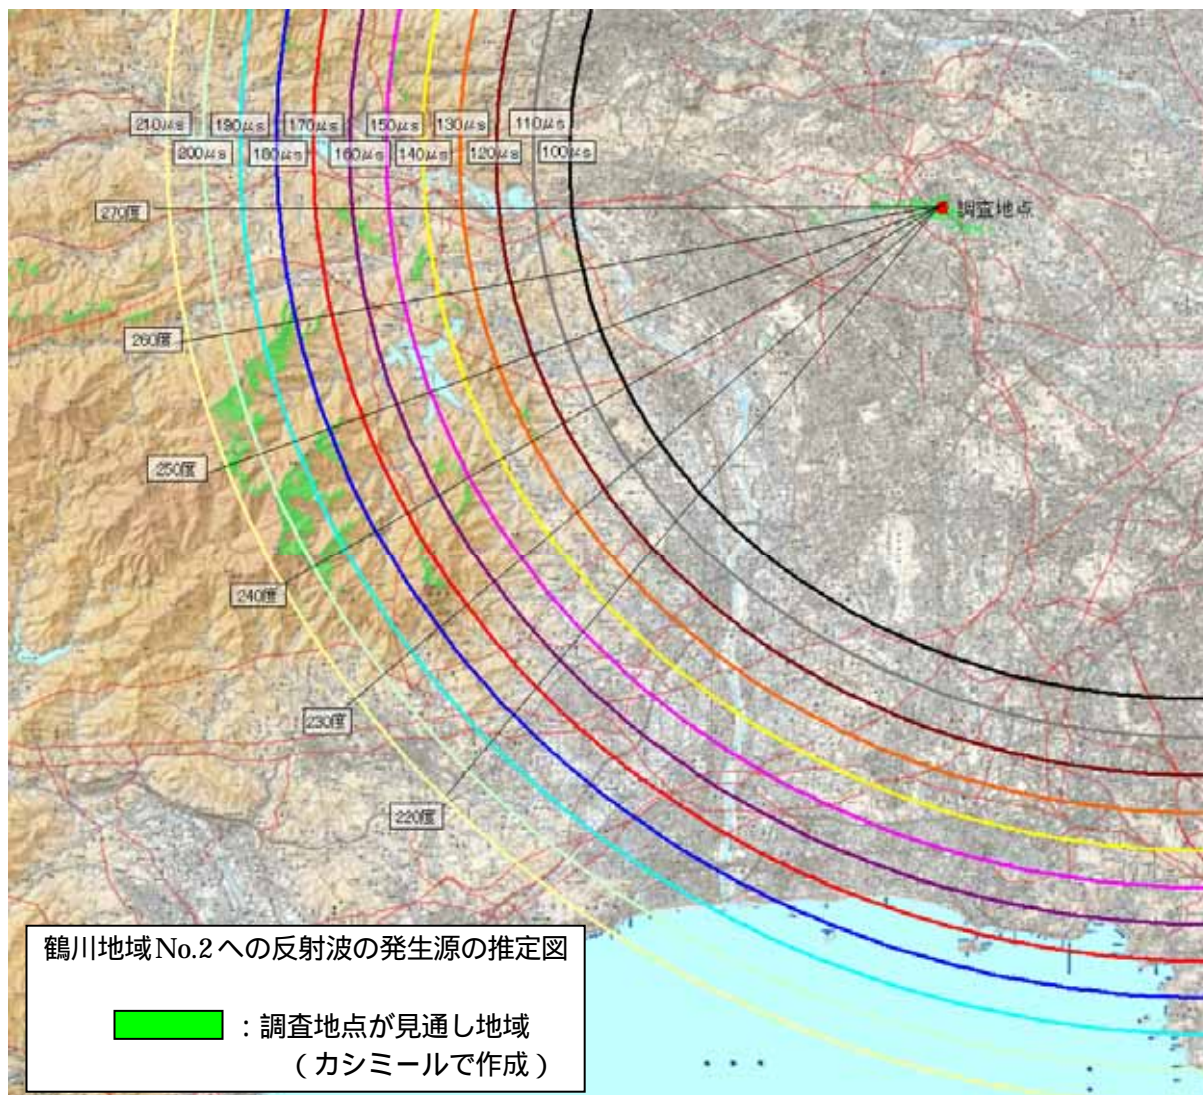
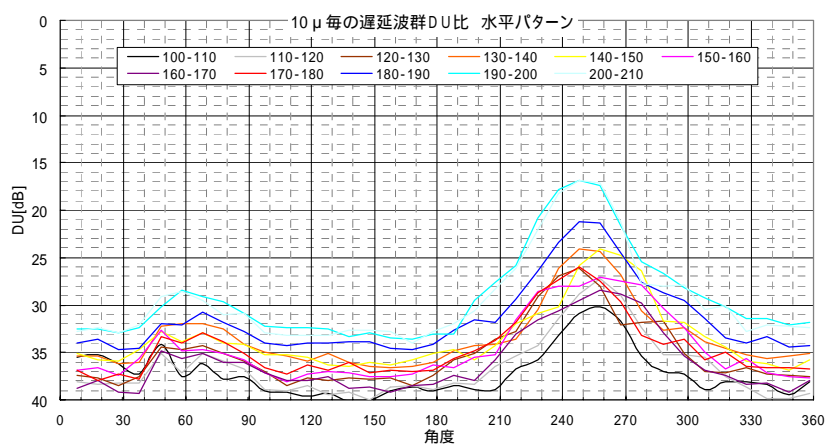
各方向で測定した遅延プロファイルから遅延時間をブロックで区切って、その範囲内の総合 D / U を算出し、図 1 1（左下）に水平パターンとして示した。また、各ブロックの遅延時間に該当する楕円軌跡と受信点から見通しとなる場所を地図に示した結果、受信点から見通しの山肌の位置から反射波が到来していることを検証することができた。

遅延波群( $\mu$ s)	最大方向( $^{\circ}$ )
100 ~ 110	255
110 ~ 120	255
120 ~ 130	245
130 ~ 140	250
140 ~ 150	260
150 ~ 160	240 ~ 270
160 ~ 170	250 ~ 270
170 ~ 180	245
180 ~ 190	250
190 ~ 200	250
200 ~ 210	250

図 1 1 鶴川地域 No.2 での反射源の測定結果

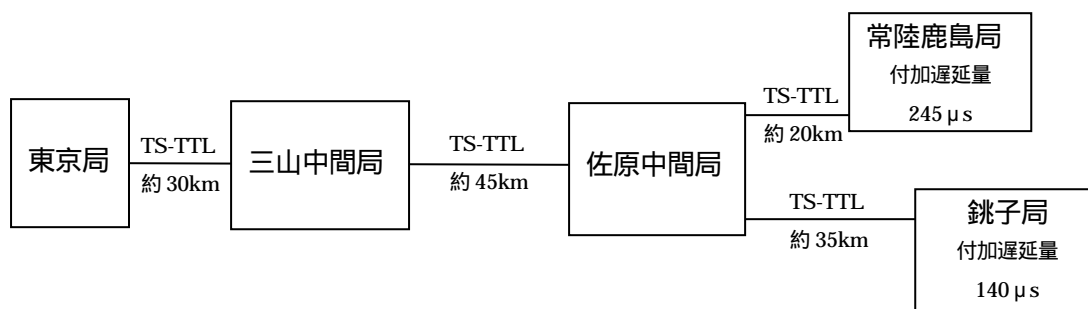
ガードインターバル越えの反射波と同様の受信障害波として、SFN障害がある。銚子局は、東京タワーからの放送について、図12の伝送ルートの中継局であり、地上デジタル放送のch21からch26がSFNで放送されている。常陸鹿島局も同様にSFNで放送されている。図13にこれらの局の位置関係とチャンネル関係を示す。銚子局を受信している状況で、東京局および常陸鹿島局のSFN波によるガードインターバル越えの受信障害がフェージング時に発生することが確認できたので受信実験を行った。銚子局の受信波に対して、東京局の受信波は約175  $\mu$ s遅れ、常陸鹿島局からの受信波は約200  $\mu$ s遅れであった。

図12 東京局から銚子局への伝送ルート

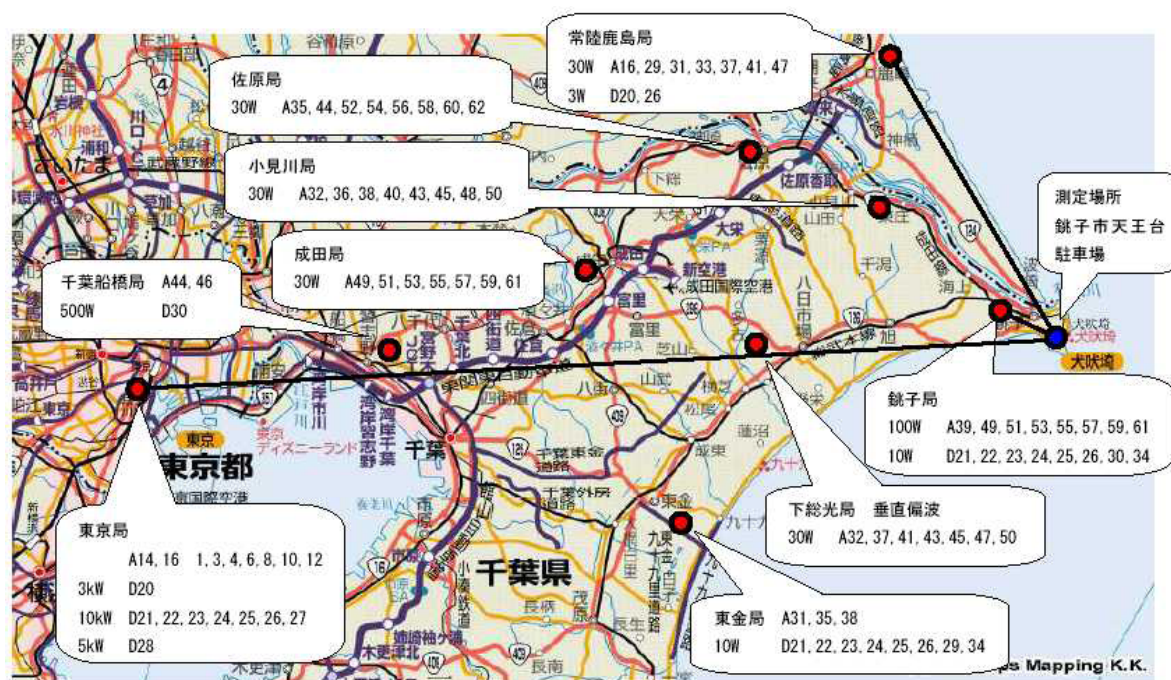
図13 銚子地区におけるSFN関係局と位置関係とチャンネル関係

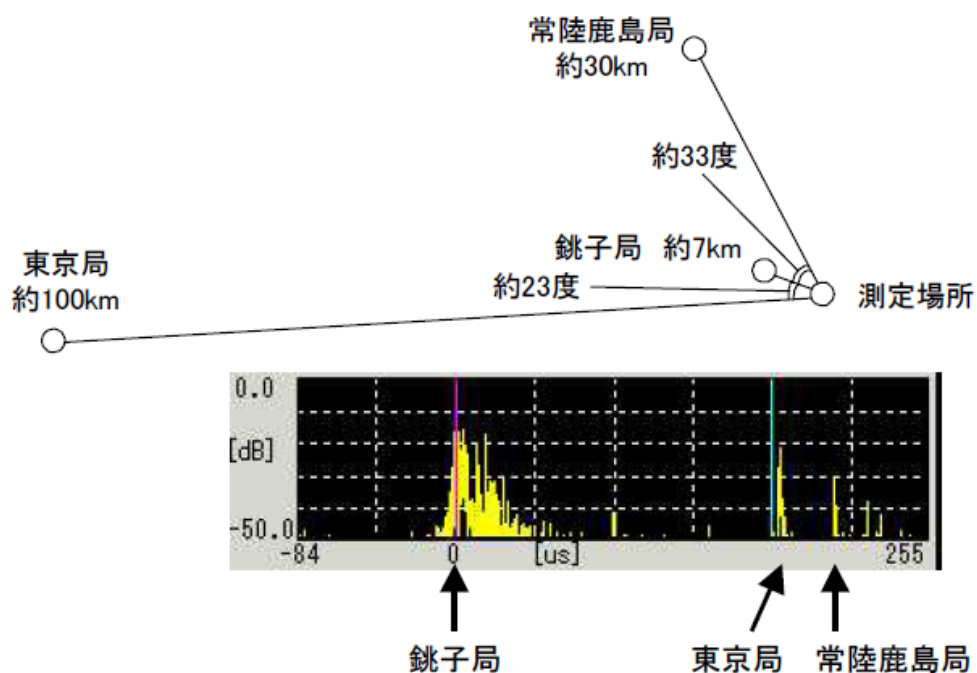
図 1 4 銚子地区における S F N関係局との位置関係および遅延プロファイル

この受信点での通常時の銚子局との D U 比は、東京局が約 2 0 d B、常陸鹿島局は約 3 0 d B であるが、フェージング時には、東京局が  $\pm 1 0$  d B 以上の早い変化のレベル変動が見られ、常陸鹿島局は比較的ゆっくりとしたレベル変動であった。

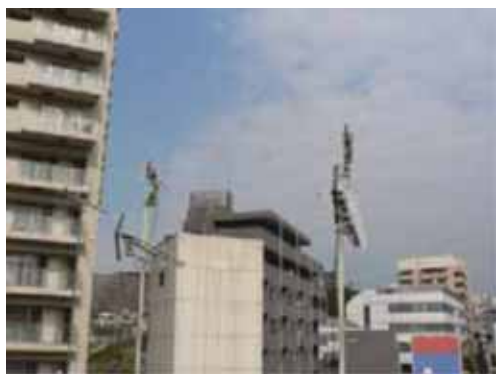
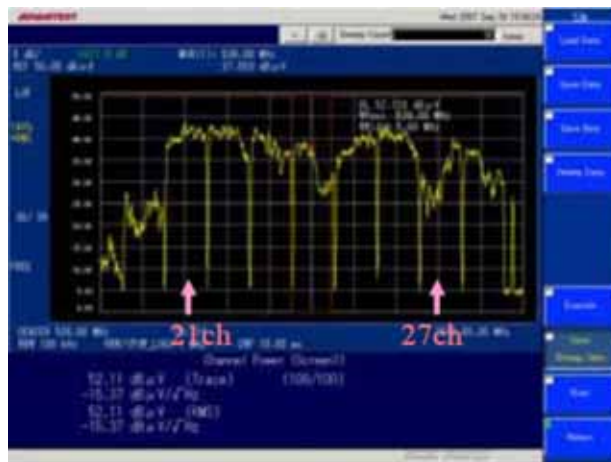
新百合ヶ丘事業所は、地形的に周りの地域より標高が低い窪地に位置するため、放送エリア内でありながら電界強度はそれほど高くない。また、送信所方向および周囲にマンションなどのビルが立ち並んでいて、近接のマルチパスが多数存在する。そのため、地上デジタル放送の受信不良地区となっている。したがって、通常の実験方法では一部のチャンネルが受信できない。図16に示すようにチャンネル間の受信レベル差が20 dBもある。受信位置をずらすと、別の一部のチャンネルが受信不良となり、すべてのチャンネルが受信できない。

図16 新百合ヶ丘事業所の屋上から送信方向の風景と受信スペクトラム

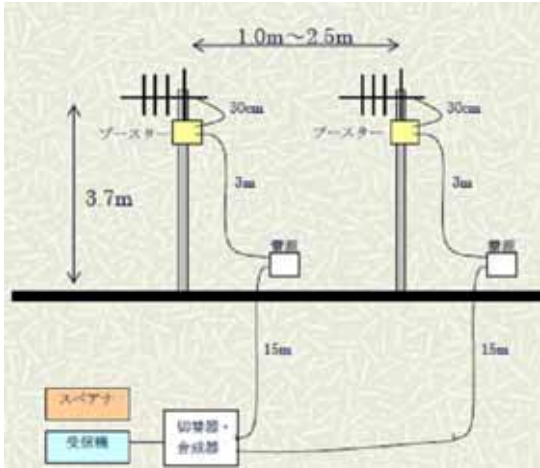
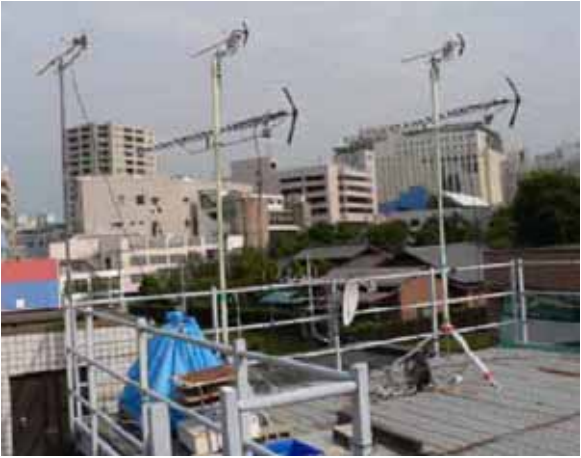
そこで、図17に示すように、受信アンテナを水平に2.5 m離隔して設置し、各アンテナにはアンテナ直下に低NFブースタを挿入した。

図17 高感度受信システムの系統図とアンテナ部概観

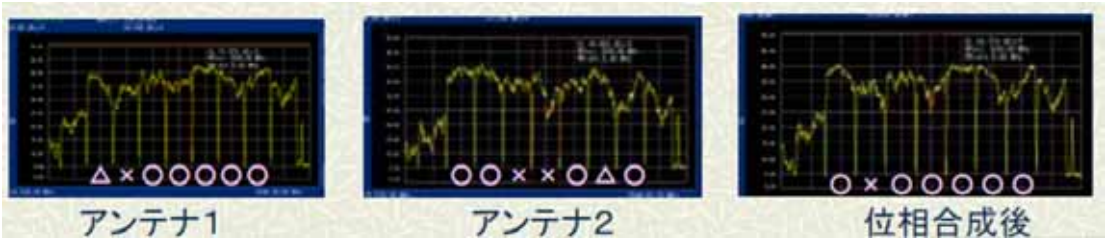
両アンテナの出力を、それぞれ単独で受信、位相合成、RF選択（切替受信を想定）の各条件で受信した。その結果を、図18に一例として示した。2基の受信アンテナ単独では、それぞれ一部のチャンネルが受信できない。位相合成しても、1つのチャンネルが受信できない。RF選択により、受信可能なアンテナを選択すると全てのチャンネルが受信できた。

図18 実験結果の一例

14素子八木アンテナ2基水平配置（アンテナ間隔2.5m）

- ・ 地上デジタル難視聴地域でのダイバーシティ受信実験を行い受信改善効果を確認が確認できた。
- ・ 実用化に向けての課題は省スペースと調整の簡易化であることが分かった。
